| Протокол № | 68РСК |

Протокол анализа металлургических дефектов

Образец: 68РСК0018/1 6,5 J x 16 H2,

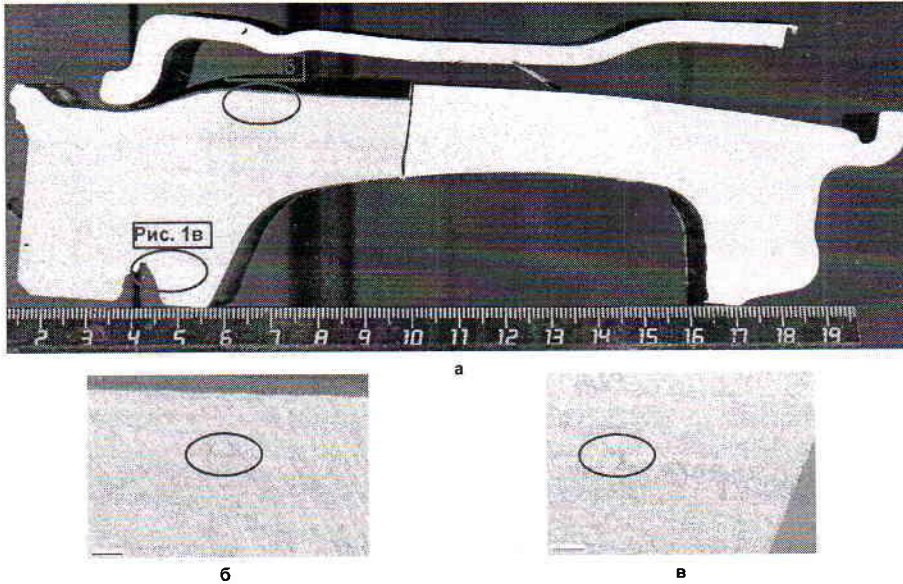
Рисунок 1. Макроструктура: а - сечение колеса; б-в - окисные плёны в зоне ступицы

| Зона колеса | Испытание материалов (Правила ЕЭК ООН №124, приложение 4 е) | | | Окисные плёны и другие дефекты |
|---|---|---|---|--|
| 7. Ступица | - | - | - | 2 окисных плёны (рис. 16-в): 1) 0,8x1,3 мм; 2) 0,4x0,9 мм |
| ТУ 4591-009-59423196-2012 | | | | протяжённость не более 2 мм; площадь не более 4 мм ² ; количество не более 2 шт |
