**Протокол анализа металлургических дефектов**

Образец: 68РСК0010/1 7 J x 16 H2,

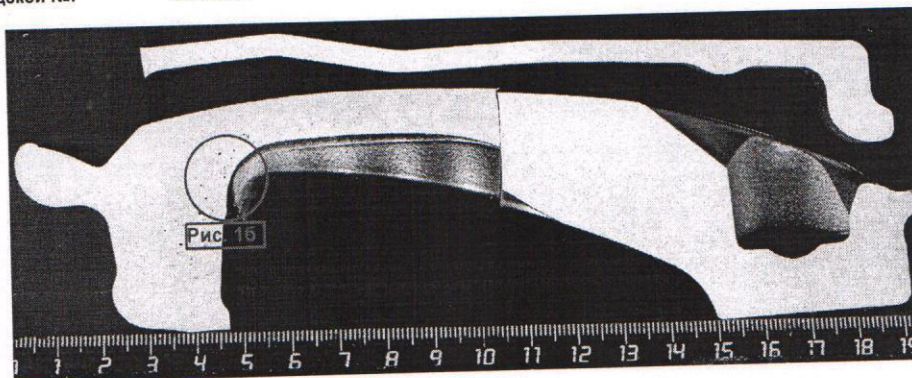
Рисунок 1. Макроструктура: а - сечение колеса; б - грубая пористость и скопление кристаллов кремния в зоне R-перехода Спица-Обод

Зона колеса	Пористость			Окисные плёны и другие дефекты
	Линейный размер, мм		Объёмная доля, %	
	min	max		
1. Обод	0,1	0,8	1	
2. Хамп	0,1	0,7	1,2	
3. Внутренняя закраина	0,1	0,3	0,4	
4. Внешняя закраина	0,1	0,1	0,1	
5. R-перехода Спица-Обод	0,1	1,6	2,3 (рис. 16)	
6. Спица	0,1	0,6	1,6	
7. Ступица	0,1	0,3	0,7	
ТУ 4591-009-59423196-2012				протяженность не более 2 мм; площадь не более 4 мм <sup>2</sup> ; количество не более 2 шт
