Протокол №	68РСК
Лист	48
Листов	69

Протокол анализа металлургических дефектов

Образец: 68РСК0002/1 6,5 J x 16 H2,

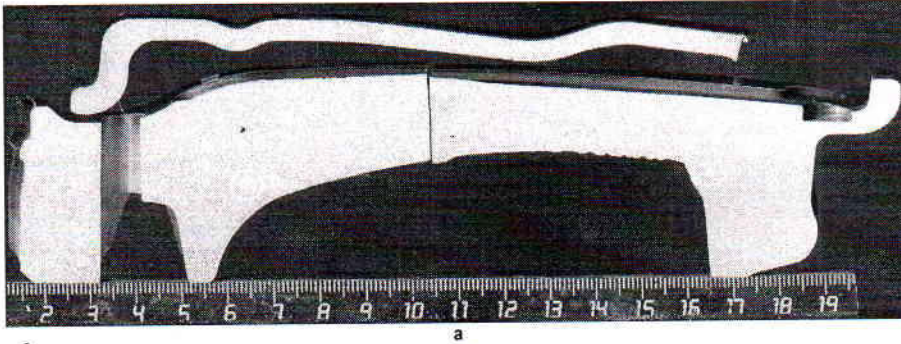
Рисунок 1. Макроструктура по сечению колеса

Зона колеса	Испытание материалов (Правила ЕЭК ООН №124, приложение 4 е)			
	Металлургические дефекты			
	Пористость		Объёмная доля, %	Окисные плёны и другие дефекты
Линейный размер, мм				
	min	max		
1. Обод	-	-	-	
2. Хамп	-	-	-	
3. Внутренняя закраина	-	-	-	
4. Внешняя закраина	-	-	-	
5. R-перехода Сплица-Обод	0,1	0,1	0,1	
6. Сплица	0,2	0,2	1,2	
7. Стулица	-	-	-	
ТУ 4591-009-59423196-2012				протяженность не более 2 мм; площадь не более 4 мм ² ; количество не более 2 шт
