Протокол №	68РСК
Лист	50
Листов	69

Протокол анализа металлургических дефектов

Образец: 68РСК0004/1 6,5 J x 16 H2,

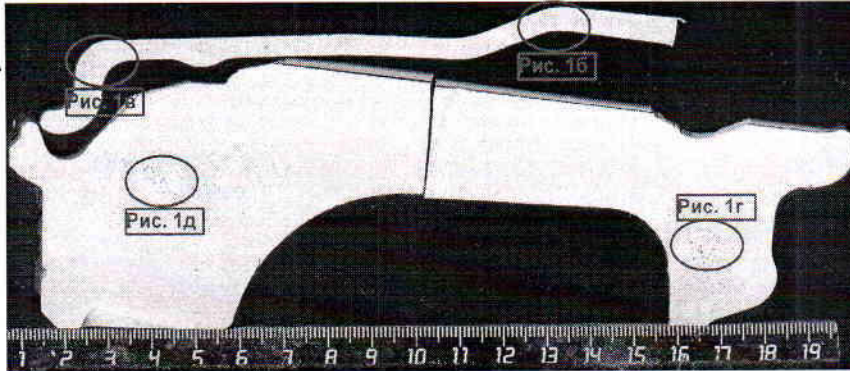
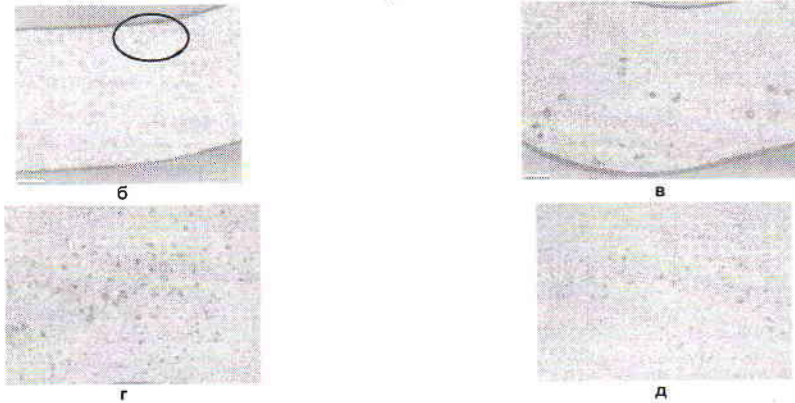
Рисунок 1. Макроструктура: а - сечение колеса; б - окисная пленка в ободе; в - скопление пор в зоне внутренней бортовой закраины; г - скопление пор в зоне R-перехода Спица-Обод; д - скопление пор в зоне ступица

Зона колеса	Испытание материалов (Правила ЕЭК ООН №124, приложение 4 в)			
	Пористость			Окисные плёны и другие дефекты
	Линейный размер, мм		Объёмная доля, %	
min	max			
1. Обод	0,1	0,8	0,2	Окисная пленка (рис. 1б) размером 0,8x1мм
2. Хамп	0,1	0,7	1	
3. Внутренняя закраина	0,1	0,5	2 (рис. 1в)	
4. Внешняя закраина	-	-	-	
5. R-перехода Спица-Обод	0,1	1,6	3,2 (рис. 1г)	
6. Спица	0,1	0,1	0,1	
7. Ступица	0,1	0,7	1,5 (рис. 1д)	
ТУ 4591-009-59423196-2012				протяженность не более 2 мм; площадь не более 4 мм ² ; количество не более 2 шт
