Протокол анализа металлургических дефектов

Объект: 68РСК0003/1 6,5 J x 16 H2,

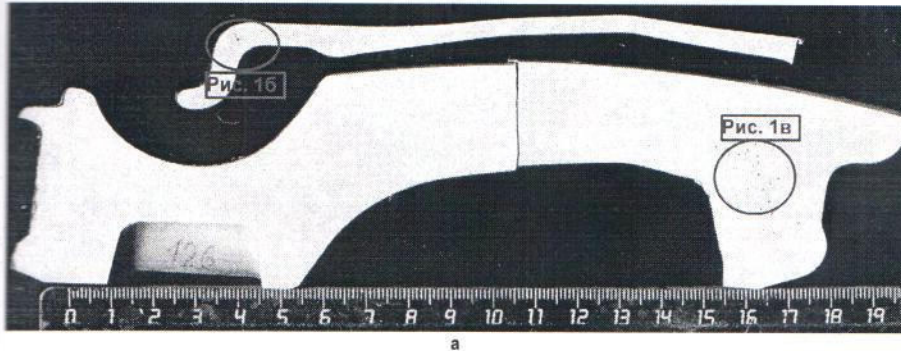
Рисунок 1. Макроструктура: а - сечение колеса; б - крупные поры в зоне внутренней бортовой закраины; в - скопление пор в зоне R-перехода Спица-Обод

Зона колеса	Пористость			Окисные плёны и другие дефекты
	Линейный размер, мм		Объёмная доля, %	
	min	max		
1. Обод	0,1	0,2	0,4	
2. Ламп	0,1	0,2	0,4	
3. Внутренняя закраина	0,1	0,8	1,7	
4. Внешняя закраина	0,1	0,2	0,4	
5. R-перехода Спица-Обод	0,1	1,2	2	
6. Спица	0,1	0,4	0,6	
7. Стулица	0,1	0,3	0,8	
ТУ 4591-009-59423196-2012				протяженность не более 2 мм; площадь не более 4 мм ² ; количество не более 2 шт
