Протокол №	68РСК
Лист	59
Листов	69

Протокол анализа металлургических дефектов

Образец: 68РСК0013/1 6,5 J x 16 H2,

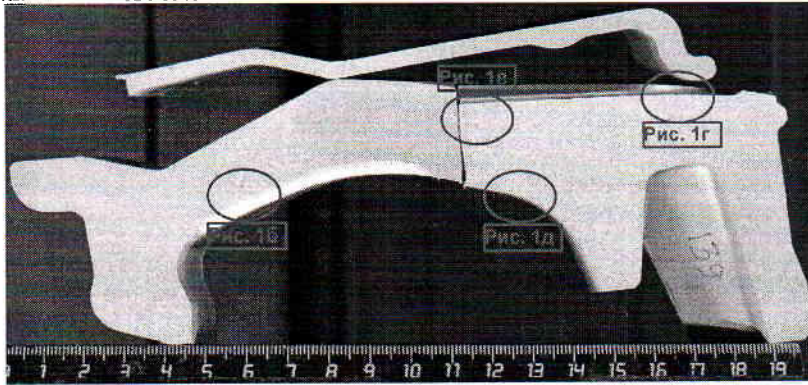
Рисунок 1. Макроструктура: а - сечение колеса; б - окисная пленка в ободе; в - скопление пор в зоне внутренней бортовой закраины; г - скопление пор в зоне R-перехода Спица-Обод; д - скопление пор в зоне ступица

Зона колеса	Испытание материалов (Правила ЕЭК ООН №124, приложение 4 в)			
	Металлургические дефекты			Окисные плёны и другие дефекты
	Пористость		Объёмная доля, %	
Линейный размер, мм				
	min	max		
1. Обод	0,1	0,2	0,1	
2. Хамп	-	-	-	
3. Внутренняя закраина	-	-	-	
4. Внешняя закраина	-	-	-	
5. R-перехода Спица-Обод	0,1	0,4	0,2	
6. Спица	0,1	1,4	0,4	Раковина размером 1x1,4 мм (рис. 1б); окисная пленка размером 0,5x0,7 мм (рис. 1в)
7. Ступица	-	-	-	2 окисных плёны (рис. 1г-д): 1) 0,7x2 мм; 2) 0,8x1,2 мм
ТУ 4591-009-59423196-2012				протяженность не более 2 мм, площадь не более 4 мм ² , количество не более 2 шт
