Протокол анализа металлургических дефектов

Образец: 68РСК0022/1 6,5 J x 16 H2,

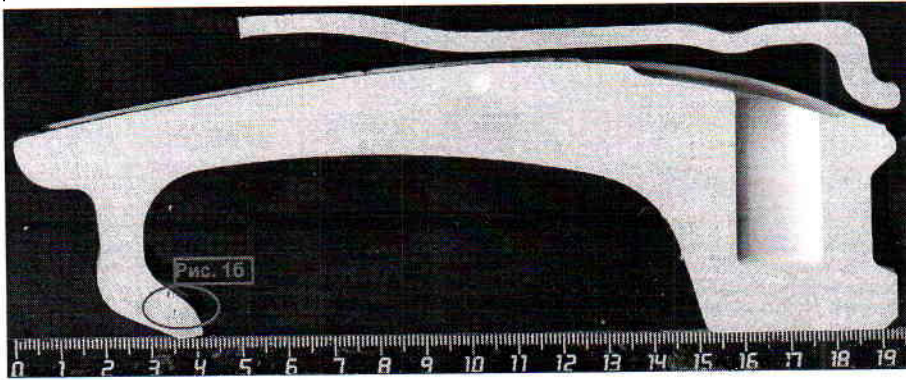
Рисунок 1. Макроструктура: а - сечение колеса; б - раковины в зоне перехода из спицы в обод

Зона колеса	Испытание материалов (Правила ЕЭК ООН №124, приложение 4 е)			
	Металлургические дефекты			
	Пористость			Окисные плёны и другие дефекты
Линейный размер, мм		Объёмная доля, %		
min	max			
1. Обод	0,1	0,2	0,1	
2. Хамп	-	-	-	
3. Внутренняя	-	-	-	
4. Внешняя	-	-	-	
5. R-перехода	0,2	0,4	0,1	Раковины размером до 3x1,5 мм
6. Спица	0,1	0,3	0,1	
7. Стулица	-	-	-	
ТУ 4591-009-				протяженность не более 2 мм; площадь не более 4 мм ² ; количество не более 2
