| Протокол № | 68РСК |

Протокол анализа металлургических дефектов

Образец: 68РСК0007/1 6,5 J x 16 H2,

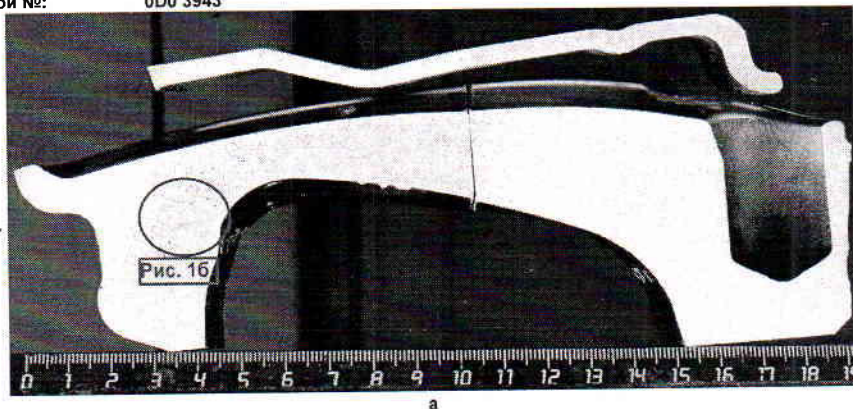
Рисунок 1. Макроструктура: а - сечение колеса; б - грубая пористость и скопление кристаллов кремния в зоне R-перехода Спица-Обод

| Зона колеса | Испытание материалов (Правила ЕЭК ООН №124, приложение 4 е) | | | |
|---|---|---|---|--|
| 5. R-перехода Спица-Обод | 0,1 | 1,1 | 3 (рис. 16) | |
