Протокол №	68РСК
Лист	67
Листов	69

**Протокол анализа металлургических дефектов**

Образец: 68РСК0021/1 6,5 J x 16 H2,

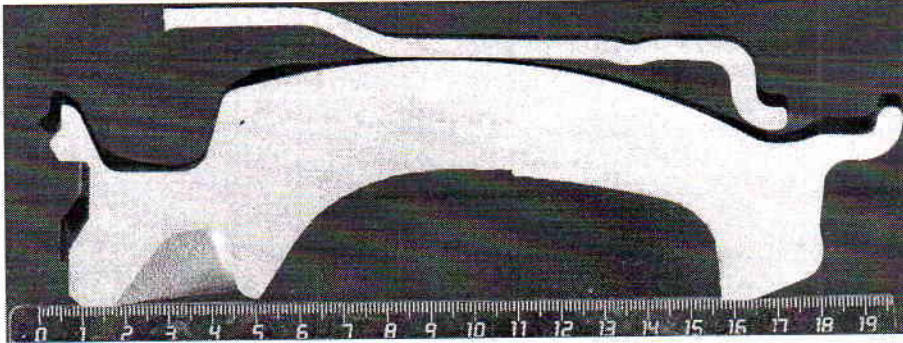
Рисунок 1. Макроструктура в сечении колеса

Зона колеса	Испытание материалов (Правила ЕЭК ООН №124, приложение 4 е)			Окисные плёны и другие дефекты
	Металлургические дефекты			
	Пористость		Объёмная доля, %	
Линейный размер, мм				
	min	max		
1. Обод	0,2	0,2	0,1	
2. Хамп	-	-	-	
3. Внутренняя	-	-	-	
4. Внешняя	-	-	-	
5. R-перехода	0,1	0,2	0,1	
6. Слица	0,1	0,3	0,1	
7. Ступица	0,1	0,4	0,3	
ТУ 4591-009-				протяженность не более 2 мм, площадь не более 4 мм <sup>2</sup> , количество не более 2
