Протокол анализа металлургических дефектов

Образец: 68РСК0006/1 6,5 J x 16 H2,

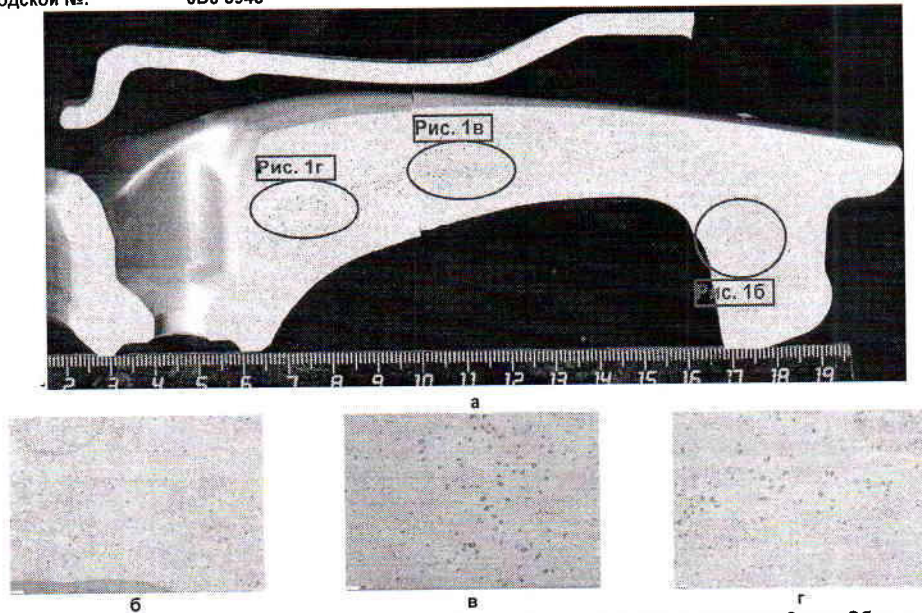
Рисунок 1. Макроструктура: а - сечение колеса; б - скопление пор в зоне R-перехода Сплица-Обод; в - скопление крупных пор в зоне спица; г - скопление пор в зоне ступица

Зона колеса	Испытание материалов (Правила ЕЭК ООН №124, приложение 4 е)			
	Металлургические дефекты			
	Пористость			Окисные плёны и другие дефекты
Линейный размер, мм		Объёмная доля, %		
min	max			
1. Обод	0,2	0,9	2	
2. Хамп	0,2	0,5	2	
3. Внутренняя закраина	0,1	0,2	1,8	
4. Внешняя закраина	0,1	0,2	1,8	
5. R-перехода Сплица-Обод	0,1	0,3	2,3 (рис. 1б)	
6. Спица	0,1	1	3,8 (рис. 1в)	
7. Ступица	0,1	0,5	3,3 (рис. 1г)	
ТУ 4591-009-59423196-2012				протяженность не более 2 мм; площадь не более 4 мм ² ; количество не более 2 шт
