Протокол №	68РСК
Лист	55
Листов	69

**Протокол анализа металлургических дефектов**

Образец: 68РСК0009/1 6,5 J x 16 H2,

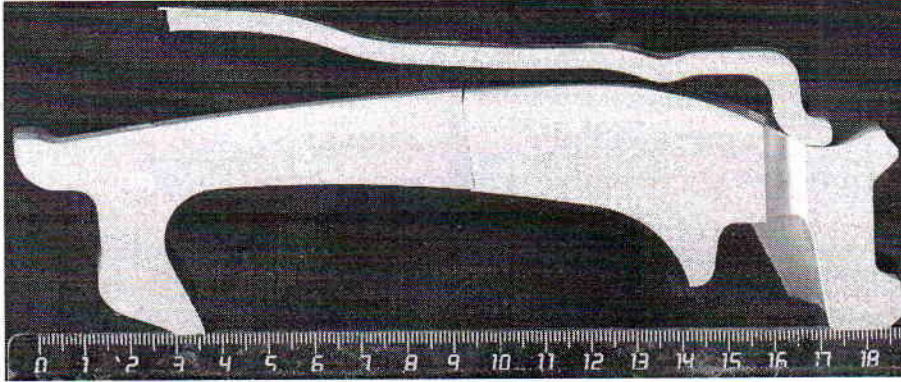
Рисунок 1. Макроструктура по сечению колеса

Зона колеса	Пористость			Объемная доля, %	Окисные плёны и другие дефекты
	Линейный размер, мм				
	min	max			
1. Обод	0,1	0,7	0,4		
2. Хамп	-	-	-		
3. Внутренняя закраина	0,1	0,1	0,1		
4. Внешняя закраина	-	-	-		
5. R-перехода Спица-Обод	-	-	-		
6. Спица	0,1	0,1	0,2		
7. Ступица	0,1	0,1	0,1		
ТУ 4591-009-59423196-2012	протяженность не более 2 мм; площадь не более 4 мм <sup>2</sup> ; количество не более 2 шт
