Протокол №	68РСК
Лист	66
Листов	69

Протокол анализа металлургических дефектов

Образец: 68РСК0020/1 6,5 J x 16 H2,

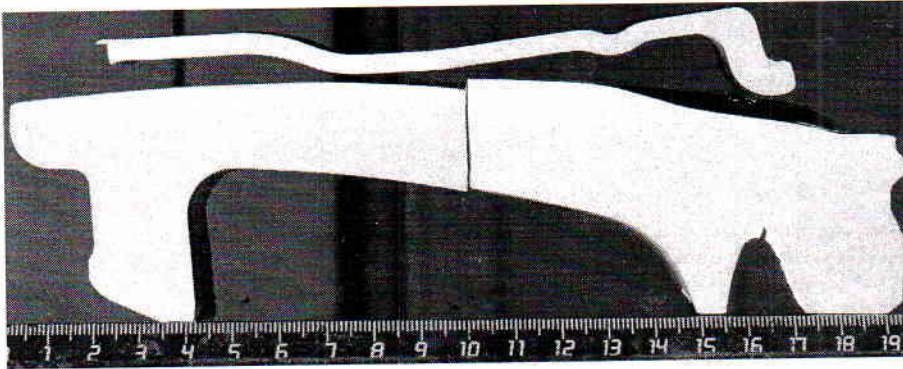
Рисунок 1. Макроструктура по сечению колеса

Зона колеса	Испытание материалов (Правила ЕЭК ООН №124, приложение 4 е)			
	Металлургические дефекты			
	Пористость		Объёмная доля, %	Окисные плёны и другие дефекты
Линейный размер, мм				
	min	max		
1. Обод	0,1	0,2	0,1	
2. Хамп	-	-	-	
3. Внутренняя закраина	-	-	-	
4. Внешняя закраина	-	-	-	
5. R-перехода Спица-Обод	-	-	-	
6. Спица	-	-	-	
7. Ступица	0,1	0,6	1	
ТУ 4591-009-59423196-2012				протяженность не более 2 мм; площадь не более 4 мм ² ; количество не более 2 шт
