Протокол №	68РСК
Лист	63
Листов	69

**Протокол анализа металлургических дефектов**

Образец: 68РСК0017/1 6 J x 16 H2,

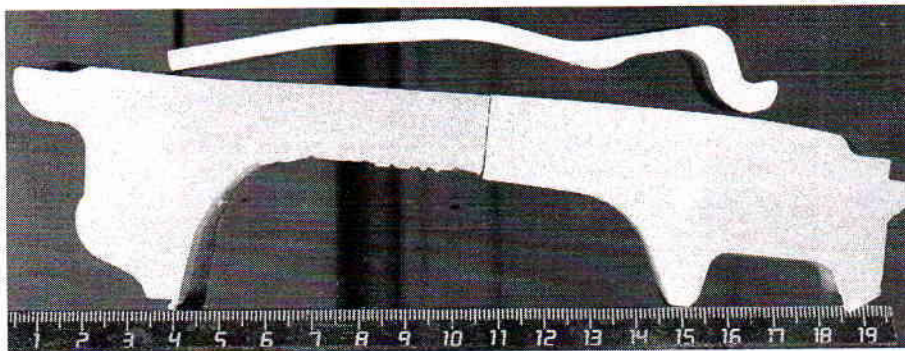
Рисунок 1. Макроструктура по сечению колеса

Зона колеса	Пористость			Окисные плёны и другие дефекты
	Линейный размер, мм		Объёмная доля, %	
	min	max		
1. Обод	0,1	0,2	0,2	
2. Хамп	0,1	0,6	0,8	
3. Внутренняя закраина	-	-	-	
4. Внешняя закраина	-	-	-	
5. R-перехода Спица-Обод	0,1	0,2	0,1	
6. Спица	0,1	0,3	0,5	
7. Ступица	0,1	0,4	0,6	
ТУ 4591-009-59423196-2012				протяженность не более 2 мм; площадь не более 4 мм <sup>2</sup> ; количество не более 2 шт
