Протокол №	68РСК
Лист	61
Листов	69

Протокол анализа металлургических дефектов

Образец: 68РСК0015/1 6,5 J x 16 H2,

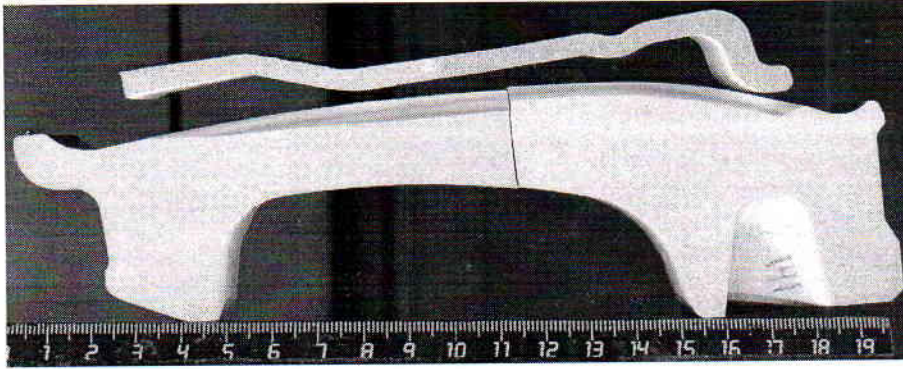
Рисунок 1. Макроструктура по сечению колеса
