Протокол анализа металлургических дефектов

Образец: 68РСК0023/1 7 J x 16 H2,

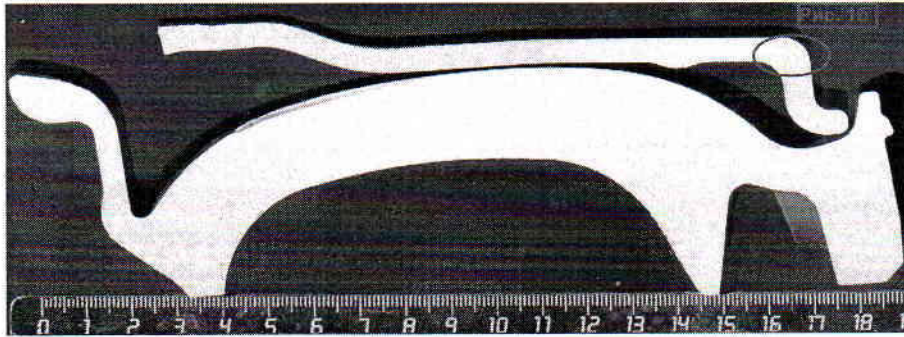
Рисунок 1. Макроструктура: а - сечение колеса; б - окисная пленка в зоне внутренней бортовой

Зона колеса	Испытание материалов (Правила ЕЭК ООН №124, приложение 4 в)			Окисные плёны и другие дефекты
	Металлургические дефекты			
	Пористость		Объёмная доля, %	
Линейный размер, мм min	max			
1. Обод	-	-	-	
2. Хамп	-	-	-	
3. Внутренняя	-	-	-	Окисная плёна размером 0,1x0,4 мм
4. Внешняя	-	-	-	
5. R-перехода	-	-	-	
6. Спица	-	-	-	
7. Ступица	0,1	0,3	0,1	
ТУ 4591-009-				протяженность не более 2 мм; площадь не более 4 мм ² ; количество не более 2
