Протокол №	68РСК
Лист	60
Листов	69

Протокол анализа металлургических дефектов

Образец: 68РСК0014/1 7 J x 16 H2,

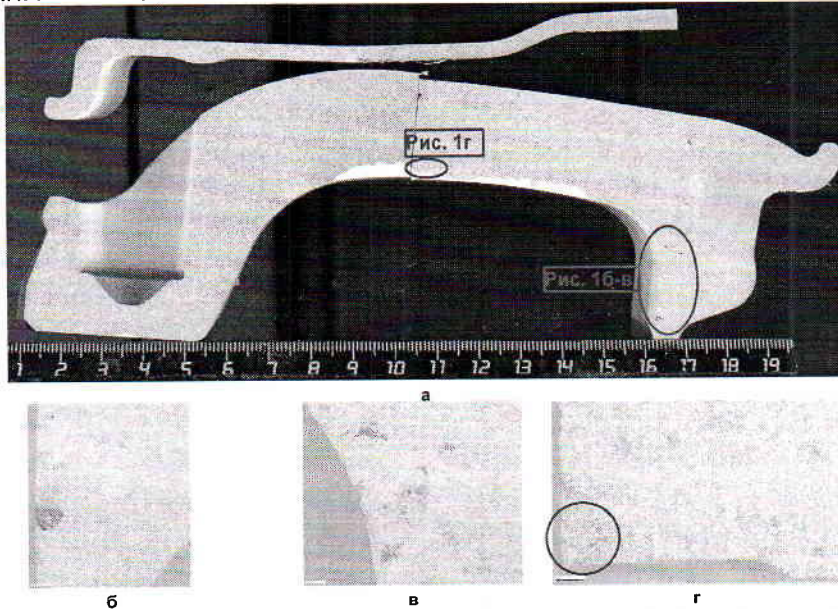
Рисунок 1. Макроструктура: а - сечение колеса; б-в - грубая усадочная пористость и усадочные раковины; г - окисная плёна в зоне спица

Зона колеса	Испытание материалов (Правила ЕЭК ООН №124, приложение 4 е)			Окисные плёны и другие дефекты
	Металлургические дефекты			
	Пористость		Объёмная доля, %	
Линейный размер, мм				
	min	max		
1. Обод	0,1	0,5	0,1	
2. Хамп	-	-	-	
3. Внутренняя закраина	0,1	0,3	0,2	
4. Внешняя закраина	-	-	-	
5. R-перехода Спица-Обод	0,1	2,3	2	Усадочные раковины размером до 1,6x1,6 мм (рис.1 б-в)
6. Спица	0,1	0,7	1,8	Окисная плена (рис. 1г) размером 1,4x1,5 мм
7. Ступица	0,1	0,5	1,6	
ТУ 4591-009-59423196-2012				протяженность не более 2 мм; площадь не более 4 мм ² ; количество не более 2 шт
