Протокол №	68РСК
Лист	54
Листов	69

Протокол анализа металлургических дефектов

Образец: 68РСК0008/1 6,5 J x 16 H2,

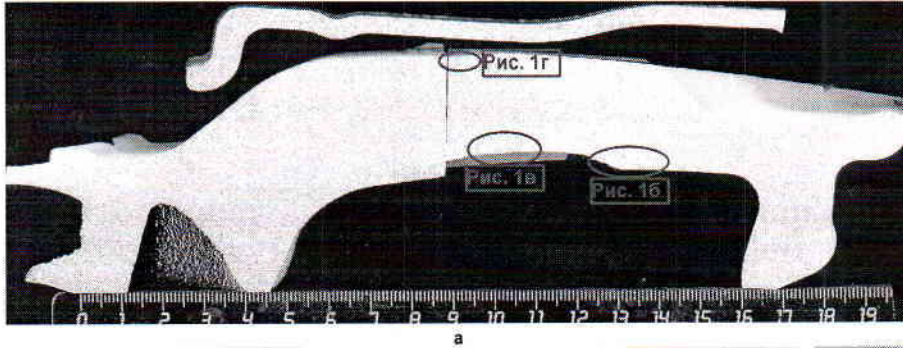
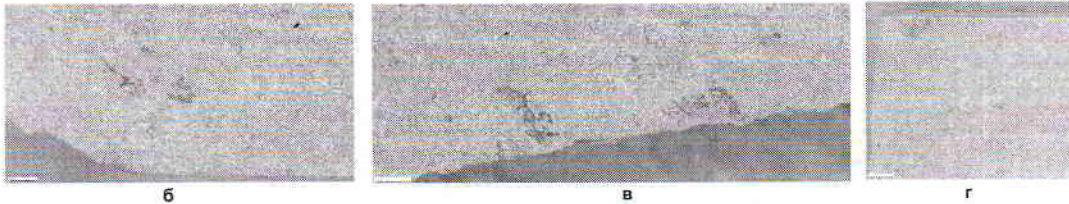
Рисунок 1. Макроструктура: а - сечение колеса; б-г - окисные плёны в зоне спица

Зона колеса	Пористость			Окисные плёны и другие дефекты
	Линейный размер, мм		Объёмная доля, %	
	min	max		
1. Обод	0,1	0,4	0,2	
2. Хамп	0,1	0,3	0,2	
3. Внутренняя закраина	0,1	0,2	0,1	
4. Внешняя закраина	0,1	0,3	0,1	
5. R-перехода Спица-Обод	0,1	0,3	0,2	
6. Спица	0,1	0,5	0,4	5 окисных плен (рис. 1б-в): 1) 0,9x2 мм; 2) 1x1,2 мм; 3) 1x2 мм; 4) 1,3x1,5 мм; 5) 1,1x1,5 мм
7. Ступица	0,1	0,3	0,2	
ТУ 4591-009-59423196-2012				протяженность не более 2 мм; площадь не более 4 мм ² ; количество не более 2 шт
