**Протокол анализа металлургических дефектов**

Образец: 68РСК0019/1 6,5 J x 16 H2,

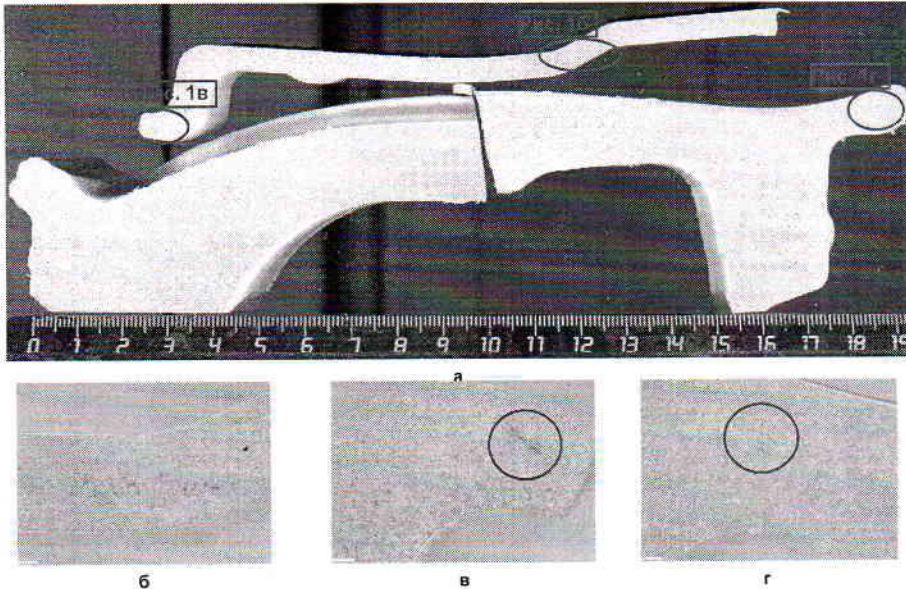
Рисунок 1. Макроструктура: а - сечение колеса; б - грубая усадочная пористость в зоне обода; в - окисная плёна в зоне внутренней бортовой закраины; г - окисная плёна в зоне внешней бортовой закраины

Зона колеса	Испытание материалов (Правила ЕЭК ООН №124, приложение 4 е)			Окисные плёны и другие дефекты
	Металлургические дефекты			
	Пористость		Объёмная доля, %	
Линейный размер, мм				
	min	max		
1. Обод	0,1	0,6	2,5 (рис. 1б)	
2. Хамп	0,1	0,4	1,6	
3. Внутренняя закраина	0,1	0,4	1,3	Окисная плена (рис. 1в) протяженностью 3 мм
4. Внешняя закраина	0,1	0,2	0,2	Окисная плена (рис. 1г) протяженностью 1,5 мм
5. R-перехода Спица-Обод	0,1	1	1,8	
6. Спица	0,1	0,3	1,5	
7. Ступица	0,1	0,5	2	
ТУ 4591-009-59423196-2012				протяженность не более 2 мм; площадь не более 4 мм <sup>2</sup> ; количество не более 2 шт
