Протокол №	68РСК
Лист	47
Листов	69

**Протокол анализа металлургических дефектов**

Образец: 68РСК0001/1 6,5 J x 16 H2,

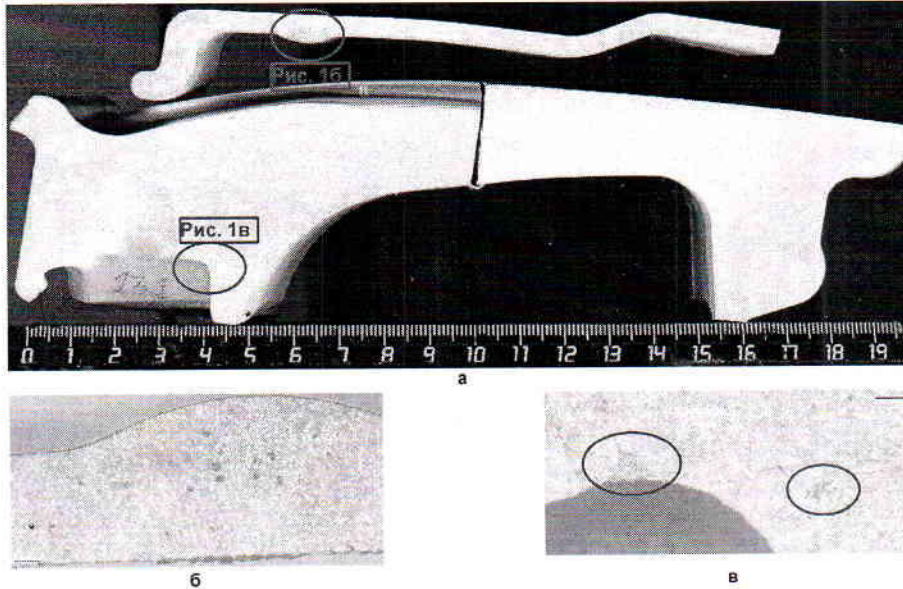
Рисунок 1. Макроструктура: а - сечение колеса;  
б - грубая пористость в хампе; в - окисные плёны в ступице

Зона колеса	Испытание материалов (Правила ЕЭК ООН №124, приложение 4 е)			Окисные плёны и другие дефекты
	Металлургические дефекты			
	Пористость		Объёмная доля, %	
Линейный размер, мм				
	min	max		
1. Обод	0,1	0,4	1,5	
2. Хамп	0,1	0,5	2 (рис. 1б)	
3. Внутренняя закраина	0,1	0,1	0,1	
4. Внешняя закраина	-	-	-	
5. R-перехода Спица-Обод	0,1	0,2	0,1	
6. Спица	0,1	0,2	0,1	
7. Ступица	0,1	0,2	1,6	2 окисных плёны (рис. 1в): 1) 0,5x0,9мм; 2) 0,9x1,6мм
ТУ 4591-009-59423196-2012				протяженность не более 2 мм; площадь не более 4 мм <sup>2</sup> ; количество не более 2 шт
