Протокол №	68РСК
Лист	51
Листов	69

Протокол анализа металлургических дефектов

Образец: 68РСК0005/1 6,5 J x 16 H2,

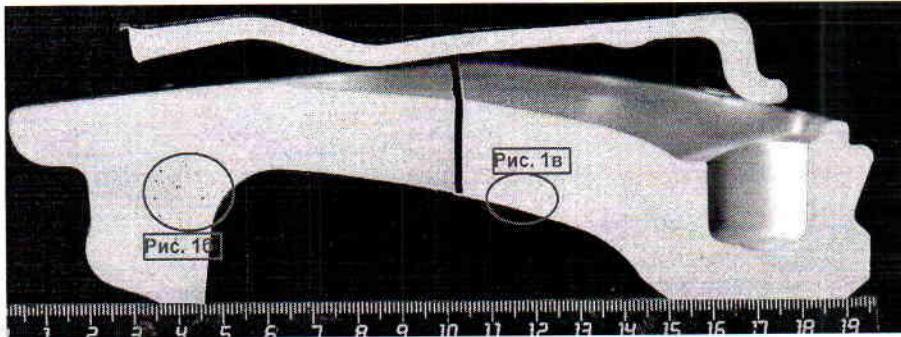
Рисунок 1. Макроструктура: а - сечение колеса; б - скопление крупных пор в зоне R-перехода Спика-Обод; в - окисная пленка в ступице

Зона колеса	Испытание материалов (Правила ЕЭК ООН №124, приложение 4 е)			
	Металлургические дефекты			
	Пористость		Объемная доля, %	Окисные плёны и другие дефекты
Линейный размер, мм				
	min	max		
1. Обод	0,1	0,2	0,5	
2. Хамп	0,1	0,6	0,7	
3. Внутренняя закраина	0,1	0,2	0,5	
4. Внешняя закраина	0,1	0,3	0,2	
5. R-перехода Спика-Обод	0,1	1,5	2 (рис. 1б)	
6. Спика	0,1	0,8	0,8	
7. Ступица	0,1	0,8	1	Окисная пленка (рис. 1в) размером 1x1,1мм
ТУ 4591-009-59423196-2012				протяженность не более 2 мм; площадь не более 4 мм ² ; количество не более 2 шт
