Протокол №	68РСК
Лист	58
Листов	69

Протокол анализа металлургических дефектов

Образец: 68РСК0012/1 6,5 J x 16 H2,

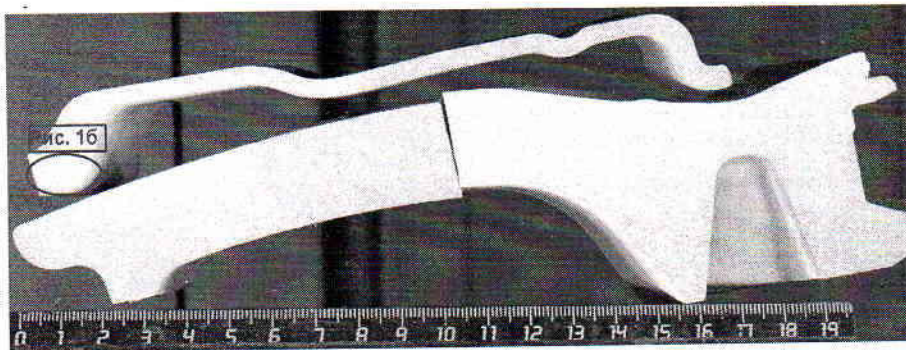
Рисунок 1. Макроструктура: а - сечение колеса; б - крупная усадочная пора в зоне обода
