Протокол №	68РСК
Лист	62
Листов	69

Протокол анализа металлургических дефектов

Образец: 68РСК0016/1 6,5 J x 16 H2,

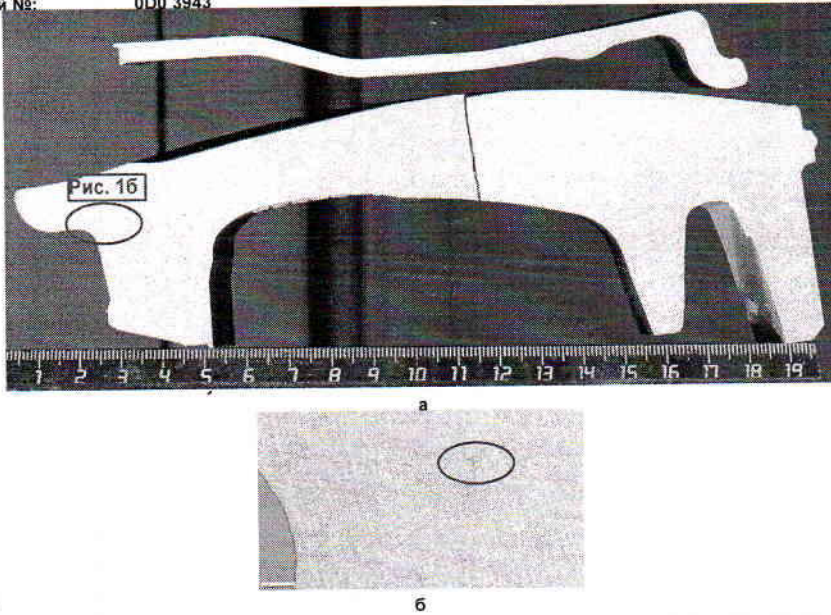
Рисунок 1. Макроструктура: а - сечение колеса; б - крупная усадочная пора в зоне обода

Зона колеса	Испытание материалов (Правила ЕЭК ООН №124, приложение 4 е)			
	Металлургические дефекты			Окисные плёны и другие дефекты *
	Пористость		Объёмная доля, %	
Линейный размер, мм				
	min	max		
1. Обод	0,1	0,2	0,1	
2. Хамп	-	-	-	
3. Внутренняя закраина	-	-	-	
4. Внешняя закраина	-	-	-	
5. R-перехода Спица-Обод	0,1	0,2	0,1	Окисная плена (рис. 16) размером 0,3x0,5 мм
6. Спица	0,1	0,2	0,1	
7. Ступица	-	-	-	
ТУ 4591-009-59423196-2012				протяженность не более 2 мм; площадь не более 4 мм ² ; количество не более 2 шт
