Протокол №	68РСК
Лист	57
Листов	69

**Протокол анализа металлургических дефектов**

Образец: 68РСК0011/1 7 J x 16 H2,

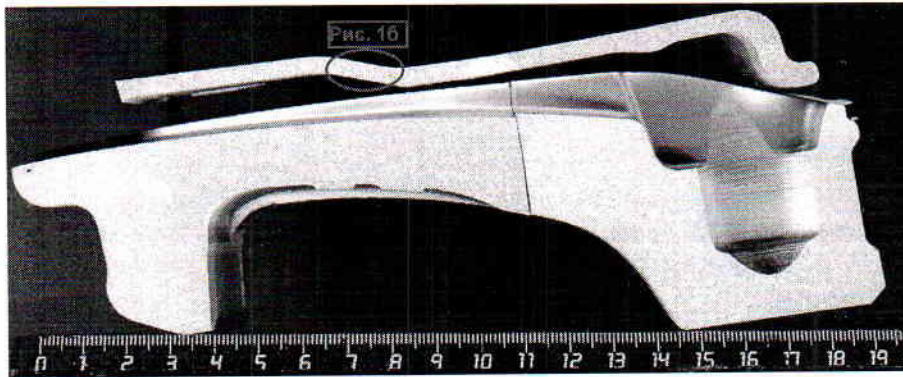
Рисунок 1. Макроструктура: а - сечение колеса; б - крупная усадочная пора в зоне обода

Зона колеса	Пористость			Окисные плёны и другие дефекты
	Линейный размер, мм		Объёмная доля, %	
	min	max		
1. Обод	0,1	1	2 (рис. 16)	
2. Хамп	-	-	-	
3. Внутренняя закраина	-	-	-	
4. Внешняя закраина	-	-	-	
5. R-перехода Сплица-Обод	0,1	0,2	0,1	
6. Сплица	-	-	-	
7. Ступица	-	-	-	
ТУ 4591-009-59423196-2012				протяженность не более 2 мм; площадь не более 4 мм <sup>2</sup> ; количество не более 2 шт
